1T**Touran****2.0l TDI 100 kW con cambio manuale a 6 marce****Sostituzione sfiato tubazione pressione frizione****Campi telai interessati**

ISTRUZIONI DI LAVORO 30C4 / A1 – A2

ISTRUZIONI DI LAVORO relative all’Azione 30C4

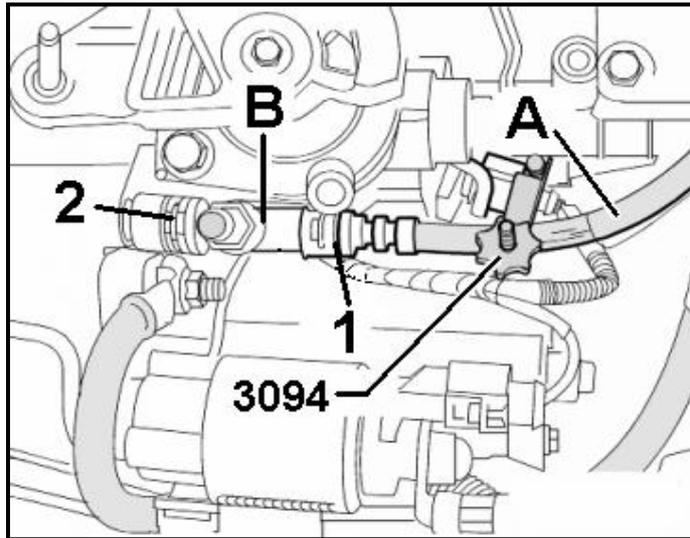
Su alcune vetture, equipaggiate con motorizzazione 2,0l TDI (Sigla identificazione motore: AZV), comprese nei campi telai sopra indicati, è possibile che, in seguito ad un riduttore di flusso dalla registrazione non ottimale montato nella valvola di sfiato della tubazione di pressione frizione, in presenza di processi di innesto estremi (salto del pedale frizione) il volano a due masse venga danneggiato.

Bloccare il tubo flessibile per il tubo rigido—tubazione flessibile -A- che va verso il cilindro operatore con la fascetta stringitubo -3094-.

Con un cacciavite sbloccare la graffa di fissaggio (1) sullo sfiato e sfilare con attenzione la tubazione di pressione frizione dallo sfiato (B).

Con un cacciavite sbloccare con attenzione la graffa di fissaggio (2) sullo sfiato e sfilare lo sfiato dal cilindro operatore.

Infilare il nuovo sfiato, **Ric.Nr. 1K0 721 468** fino a battuta sul collegamento del cilindro operatore e bloccare la graffa di fissaggio (2).

Prima di collegare la tubazione di pressione allo sfiato, sostituire l'anello di tenuta sul collegamento della tubazione. Passare leggermente il nuovo anello di tenuta **Ric. Nr. 02F 141 143 A** con del liquido freni e infilarlo con attenzione sul collegamento della tubazione di pressione.

Infilare la tubazione di pressione (A) fino a battuta sullo sfiato (B), bloccare la graffa di fissaggio (1) e smontare la fascetta stringitubo -3094-.
