## PULEGGE SMORZATRICI DRIVEALIGN®

### Caratteristiche delle pulegge smorzatrici DriveAlign®

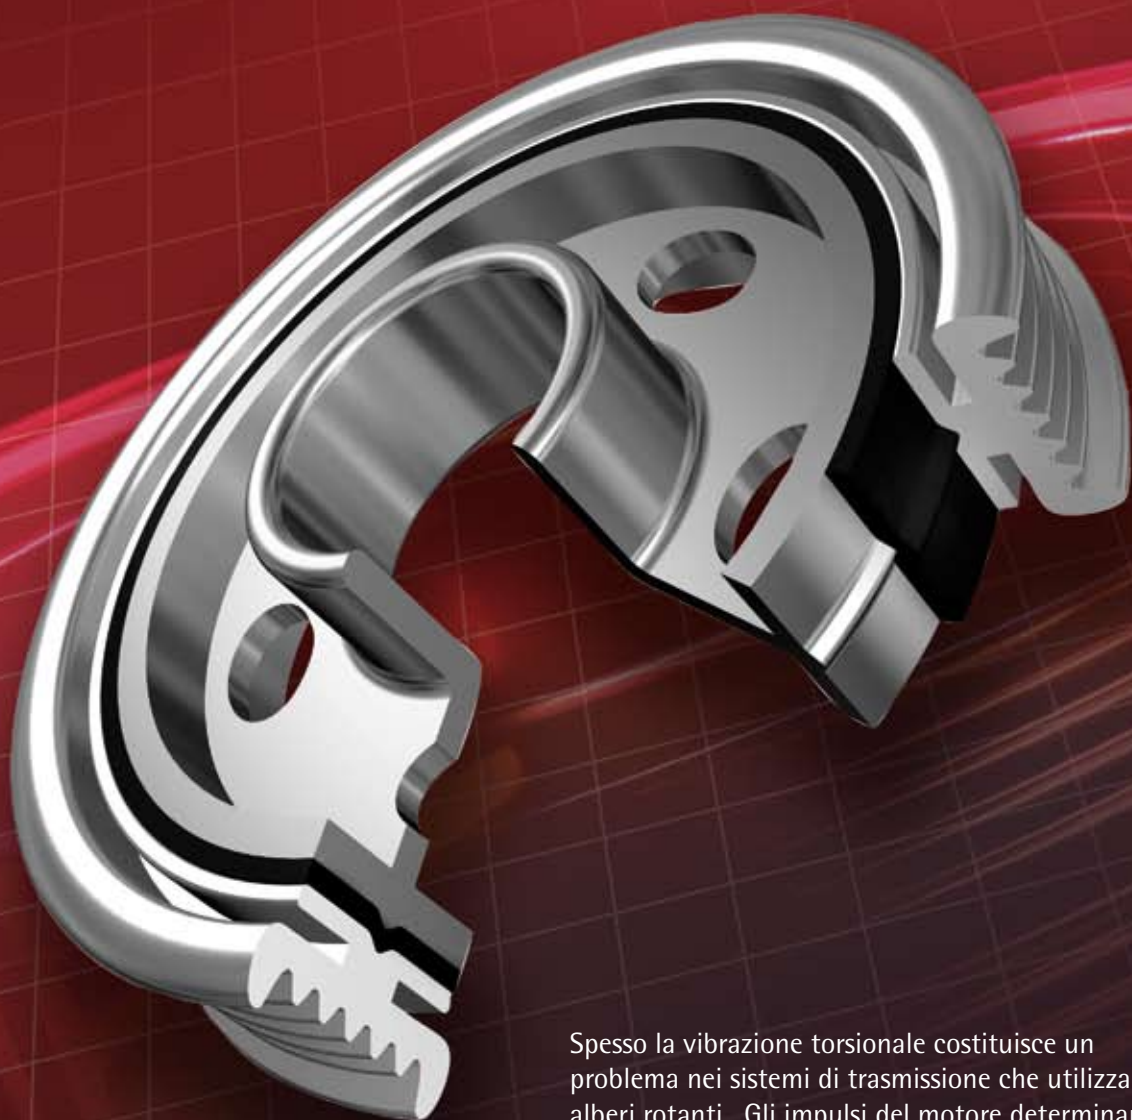
La puleggia smorzatrice, un dispositivo montato all'estremità anteriore dell'albero motore, è progettata per ridurre il movimento circolare, con un conseguente aumento della durata dei componenti del motore e la riduzione dei guasti dell'albero motore.

Dopo un certo periodo di tempo, inevitabilmente le condizioni di lavoro difficili iniziano ad avere delle ripercussioni anche sul dispositivo smorzatore. La puleggia smorzatrice può rompersi, deformarsi, usurarsi o indurirsi. La gomma può allentarsi, fessurarsi, impigliarsi tra le pulegge o usurarsi; l'anello esterno può iniziare a scivolare e addirittura a separarsi dagli altri componenti. La puleggia smorzatrice può addirittura staccarsi completamente dal motore!

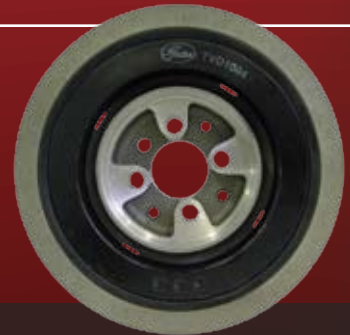
Se una puleggia smorzatrice è vecchia e usurata, non può assorbire correttamente le vibrazioni provenienti dall'albero di trasmissione. Se la vibrazione non è controllata, l'albero motore può rompersi e gli accessori possono venire danneggiati. Per garantire un funzionamento senza problemi del sistema di trasmissione a cinghia accessoria, Gates consiglia di controllare sempre la puleggia smorzatrice in occasione della sostituzione della cinghia scanalata. Quando il motore dà problemi, di solito si tende a pensare che siano dovuti alla cinghia, mentre in realtà la vera causa è il danneggiamento della puleggia smorzatrice. È necessario procedere alla sostituzione quando il dispositivo ammortizzatore non è più in grado di assicurare la riduzione delle vibrazioni a causa dell'usura.
