Soluzioni tecniche

Tema	Fissaggio per la lamiera termica manca
Mercato	Europe (3EU)
Marca	?:Volkswagen
Numero pratica	22257
Livello	EH
Stato	
Pubblicazione	23-dic-03

Golf 5

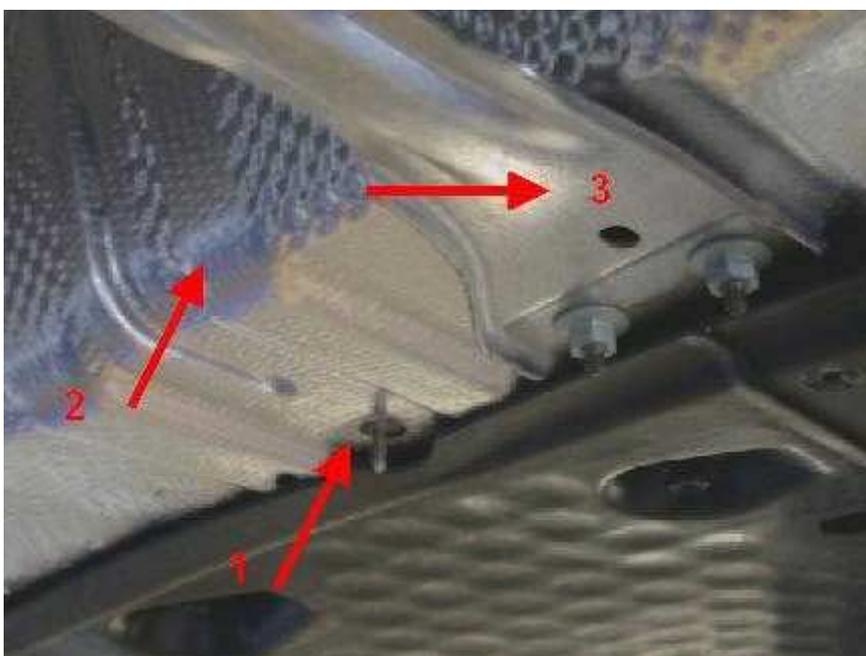
Rondelle di fissaggio per il fissaggio posteriore della lamiera protettiva termica mancano.

poco prima dell'introduzione di serie della nuova Golf è stato deciso l'eliminazione delle rondelle di fissaggio(1).

Il fissaggio della lamiera termica (2)avviene tramite la staffa del tunnel (3).

prossimamente si prevede di eliminare i bulloni di fissaggio nella parte posteriore per le rondelle di fissaggio.

non montare rondelle di fissaggio nella zona posteriore davanti alla staffa del tunnel!
