Soluzioni tecniche

Tema	Maniglia d'appiglio tetto allentata
Mercato	Europe (3EU)
Marca	?:Volkswagen
Numero pratica	22256
Livello	EH
Stato	
Pubblicazione	29-dic-03

Golf 5

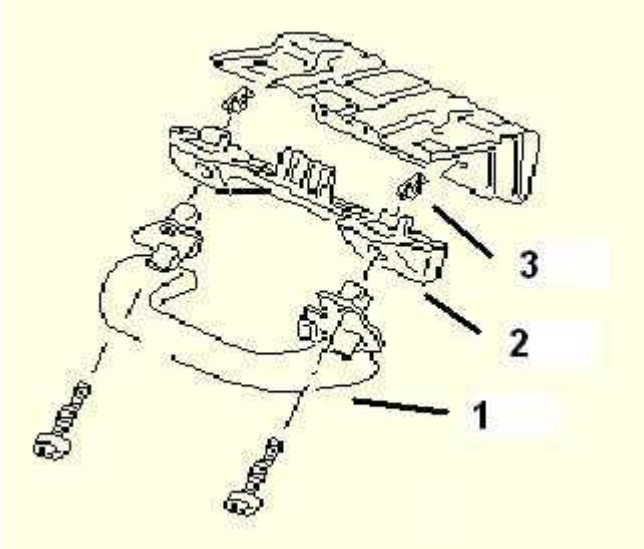
Maniglia d'appiglio - lenta, pende in basso

1. - il sostegno della maniglia d'appiglio non è rigido.
2. - la maniglia d'appiglio non può essere correttamente avvitata, l'inserto del filettamento nella graffa manca oppure è danneggiato.

1. svitare la maniglia d'appiglio(1); staccare il rivestimento del tetto, fissare il sostegno della maniglia d'appiglio(2); avvitare il rivestimento tetto e la maniglia d'appiglio.
2. svitare la maniglia d'appiglio (1) ; allentare il rivestimento tetto, verificare che la graffa (3)sia correttamente arrestata e se l'inserto di filettamento è danneggiato. Se il filettamento nella graffa fosse danneggiato o mancante, sostituire la graffa Ric. Nr. 1K0 867 633.
