### Montaggi Carrozzeria Fox

## Riparazione Carrozzeria Fox

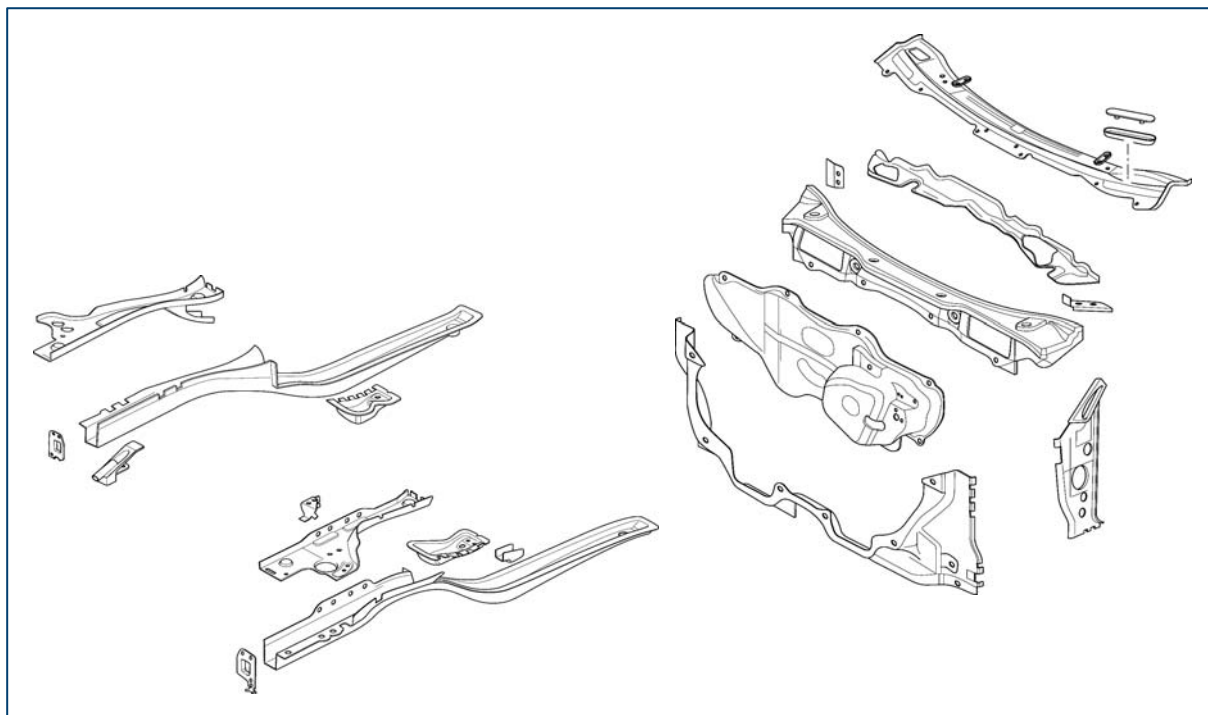
## 5. Carrozzeria

La carrozzeria, tranne alcuni rinforzi, è completamente zincata. Tutte le lamiere esterne sono zincate elettroliticamente. Tutte le lamiere interne, tranne alcuni rinforzi, sono invece zincate a fuoco. Lo spessore della zincatura è di circa 7  $\mu\text{m}$ .

Lo spessore dello strato di KTL è di 12  $\mu\text{m}$  negli scatolati, mentre nelle zone esterne arriva a 30  $\mu\text{m}$ . La vernice di fondo all'acqua ha invece uno spessore di circa 12-15  $\mu\text{m}$ .
