# **GUASTI TIPICI AI TUBI PER RADIATORE E COME AFFRONTARLI**

GUIDA RAPIDA

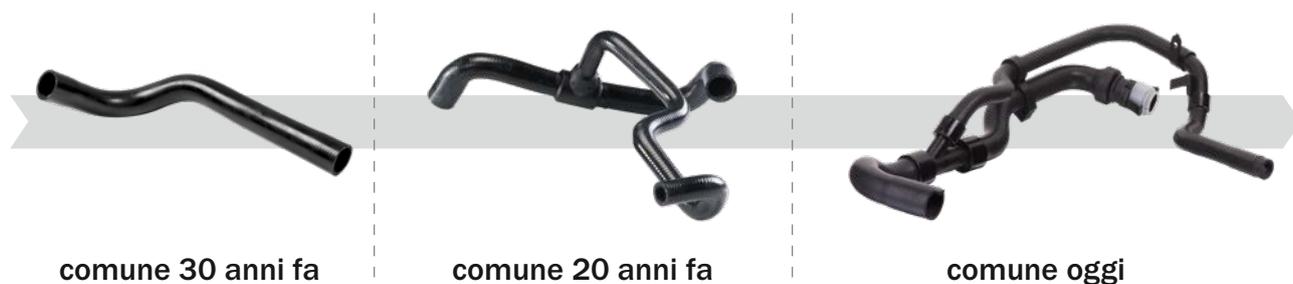
### EVOLUZIONE DEI TUBI PER RADIATORE

Nonostante il design della gomma non sia stato modificato, nel corso del tempo i tubi per radiatore sono diventati più complessi. Contrariamente ai tradizionali tubi per radiatore stampati, che trasportano il refrigerante dal radiatore al motore e viceversa, i tubi modulari si diramano per trasportare il refrigerante in una serie di apparecchiature posizionate sotto il cofano. Oltre ai tradizionali tubi per circuito superiore e inferiore, operanti come condotti di derivazione e per il riscaldamento, molti veicoli sono dotati anche di piccoli tubi per radiatore che trasportano il refrigerante al corpo farfallato per l'iniezione del carburante, al turbocompressore, al raffreddamento olio e ad altri componenti. Inoltre, in generale i tubi modulari per radiatore sono dotati anche di connettori e sensori.

I tubi modulari per radiatore, invece, vengono forniti come gruppi completi dotati di fascette e connettori rapidi già montati. Questi giunti rapidi rendono difficile il riutilizzo del tubo, anche se quest'ultimo è ancora in perfette condizioni, perché tendono a danneggiarsi quando li si estrae. Ciò significa che, ogni volta che è necessario sostituire un componente che tocca il tubo, è probabile che sia necessario installare anche un nuovo tubo assemblato.

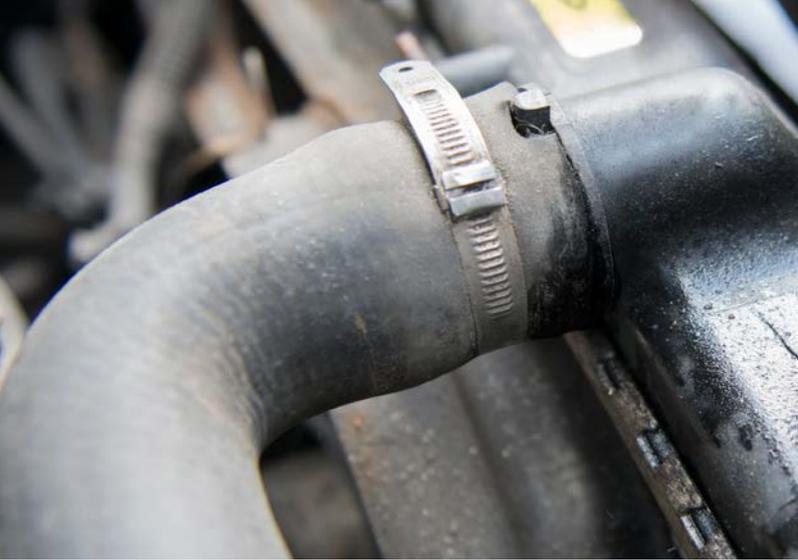
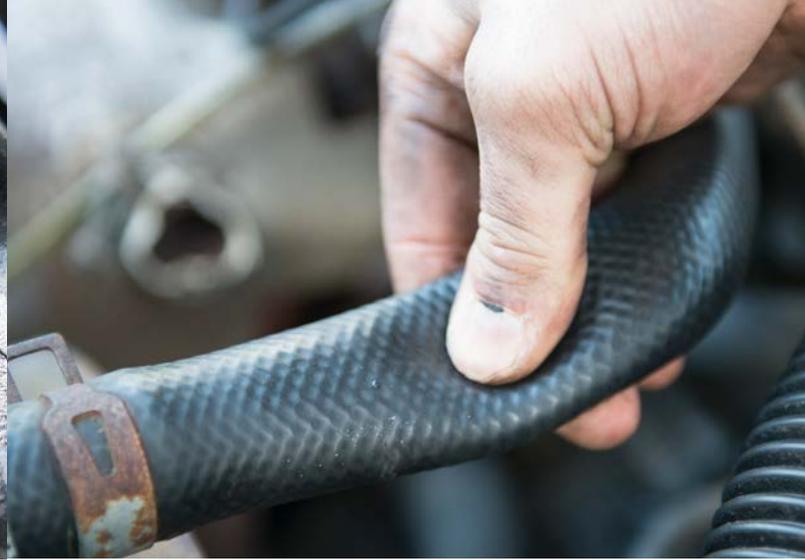
## 3.1 PERDITE

si presentano sotto forma di umidità, gocciolamenti o segni di spurgo del refrigerante sopra o intorno alle fascette stringitubo, ai connettori o sul tubo stesso, fino alla fuoriuscita del refrigerante dal tubo assemblato.

Le perdite possono essere causate da una coppia di serraggio della fascetta insufficiente. Il calore provoca l'espansione del metallo. Se un nuovo tubo viene installato quando il motore è ancora caldo, il diametro maggiore dei tubi di ingresso o di uscita impedisce alla fascetta di serrare correttamente. Il calore provoca anche l'espansione dei tubi in gomma, circa 20 volte in più del metallo. La fascetta tiene il tubo sul sottostrato, ma il tubo "si fissa" allo stato espanso. Quindi, quando il motore si raffredda compare una fessura tra il diametro interno (ID) "fissato" del tubo e il diametro esterno (OD) contratto del sottostrato metallico e il refrigerante fuoriesce.

Oltre che da un guasto alla fascetta, le perdite possono essere anche dovute a tubi deteriorati. Sia i tubi modulari per radiatore sia quelli tradizionali stampati sono esposti al refrigerante e ai cicli di caldo e freddo sotto il cofano. Con il tempo, ciò può causare l'ammorbidimento della gomma, l'espansione del tubo e l'assottigliamento delle pareti, provocando piccole perdite a foro di spillo dalle pareti in gomma.

Specifiche dei tubi modulari per radiatore, sebbene non causino piccole perdite, ma la fuoriuscita del refrigerante dal tubo assemblato, sono le crepe nei connettori a T o a Y in plastica che vengono utilizzati per far sì che i tubi si diramino in diverse direzioni. A seconda della loro posizione sul veicolo (esposte a cicli di caldo e freddo e alle vibrazioni del motore), nel tempo la plastica diventa fragile, i connettori si flettono e alla fine si rompono o si crepano causando il guasto dell'intero gruppo.

- **SUGGERIMENTI PER IL TUBO:** sostituirlo con il tubo raccomandato da Gates. Gates utilizza la più recente tecnologia della gomma per offrire la massima resistenza agli effetti negativi della compressione e i nostri tubi modulari sono disponibili come gruppi completi con fascette e connettori equivalenti OE per un'adattabilità garantita.
- **SUGGERIMENTI SULLA COPPIA DA APPLICARE SULLE FASCETTE:** onde evitare perdite di acqua fredda, dopo un breve periodo di funzionamento serrare nuovamente le fascette a tensione regolabile. Un'altra soluzione consiste nell'utilizzare fascette a tensione costante, che si regolano automaticamente in funzione del riscaldamento e del raffreddamento del sistema.

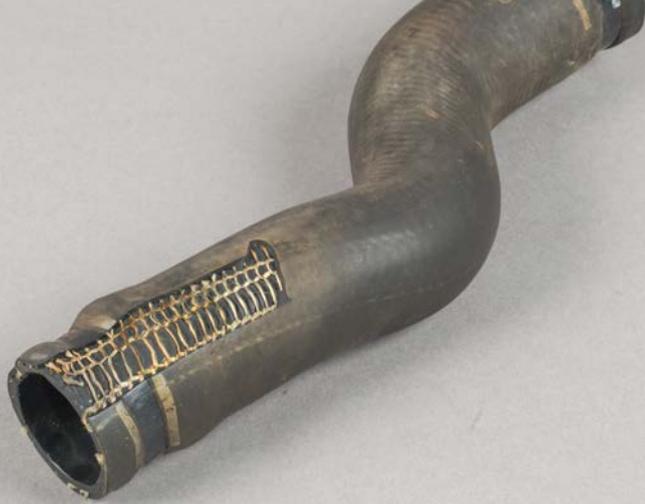
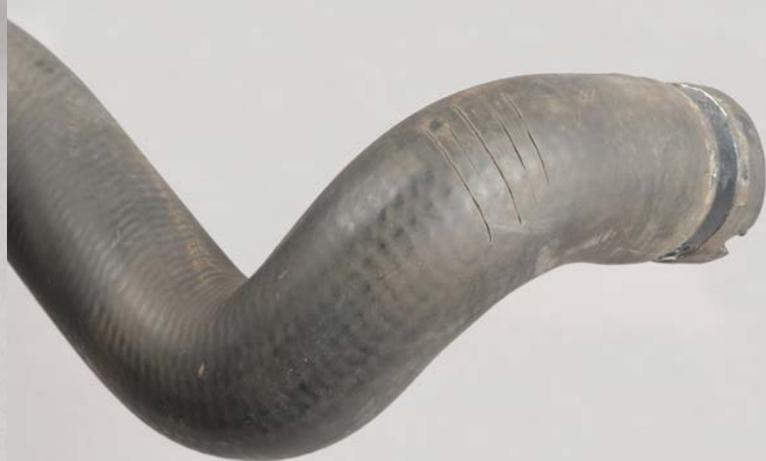
### 3.2 DEGRADO ELETTROCHIMICO - DANNI INTERNI

il degrado elettrochimico (ECD) è la principale causa di guasto della parte in gomma dei tubi per radiatore. L'ECD indebolisce il tubo dall'interno e, quindi, non risulta evidente a un'ispezione visiva. Occorre eseguire il test dello schiacciamento: inizialmente l'ECD attacca il tubo a 5-10 cm (2-4 pollici) dalle estremità; iniziare pertanto schiacciando entrambe le estremità con il pollice e una o due dita. Schiacciare quindi la sezione centrale dritta del tubo, verificando l'eventuale presenza di una differenza rilevabile tra le estremità e il centro. Se le estremità si presentano più morbide e molli, oppure se si sentono spazi o canali all'interno del tubo probabilmente è in corso un attacco da ECD.

l'ECD avviene quando diversi tipi di materiali nel sistema di raffreddamento generano una carica elettrica che viene trasportata da un componente all'altro dal refrigerante. In caso di elevata concentrazione, tale carica elettrica colpisce il sottostrato del tubo dando vita a minuscole crepe che indeboliscono il tubo.

sostituire subito il tubo danneggiato. Il modo migliore per evitare guasti da ECD è installare un tubo in grado di resistere all'ECD. I tubi di Gates che resistono alla corrosione elettrochimica sono la protezione migliore dal degrado elettrochimico.

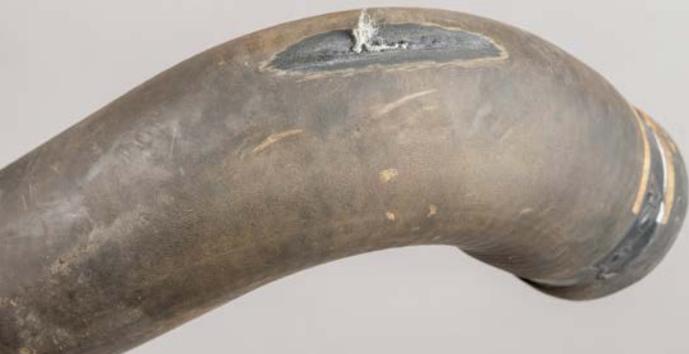
### 3.3. DANNO DA CALORE

il danno da calore può verificarsi sia internamente sia esternamente. Un leggero rigonfiamento è un segno di danno interno. Se il filo interno è stato gravemente danneggiato dal calore, il tubo si presenta morbido al tatto e può persino gonfiarsi in alcuni punti. Il danno da calore esterno è più facilmente rilevabile, poiché i tubi che ne sono interessati di solito presentano una copertura indurita e lucente disseminata di crepe.

i vani del motore diventano sempre più piccoli e compatti, di conseguenza le temperature sotto il cofano aumentano. Anche la temperatura ambiente legata a componenti del motore caldi nelle vicinanze, i bassi livelli di refrigerante e/o i picchi di temperatura contribuiscono al deterioramento.

sostituirlo con il tubo raccomandato da Gates. I tubi di Gates sono appositamente progettati per resistere al deterioramento dovuto al calore.

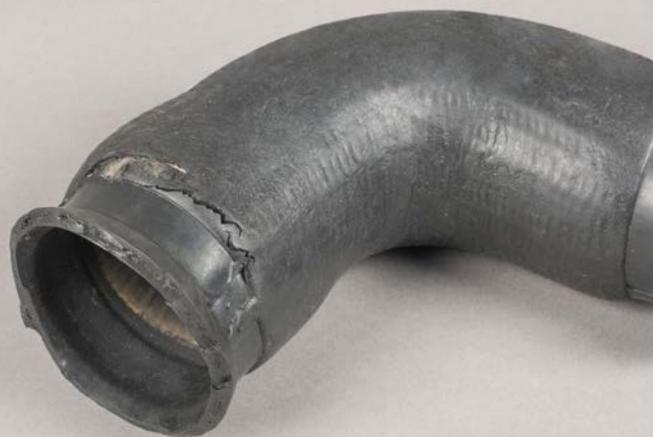
### 3.5 DANNO DA ABRASIONE

l'abrasione può essere individuata dai segni di sfregamento o dai danni sulla copertura del tubo.

il danno da abrasione è dovuto allo sfregamento del tubo contro altre parti del motore o contro oggetti presenti nell'ambiente. Ad esempio, un tubo può risultare abraso per essere entrato a contatto con un componente che è stato accidentalmente spostato durante un intervento di manutenzione o di riparazione oppure per avere urtato contro dossi rallentatori di velocità. In altri casi, l'abrasione compare dopo la rottura delle guide dei tubi OE oppure quando un tubo non è più alloggiato correttamente nelle guide stesse.

sostituire il tubo. Se il tubo poggia o entra a contatto con una superficie tagliente, oppure si trova vicino a una fonte di calore, tentare con uno dei metodi indicati di seguito:

- Deviare il tubo lontano dal punto di contatto oppure, all'occorrenza, sostituire/riparare le guide del tubo.
- Se ciò non fosse possibile, attorcigliare leggermente il tubo su uno o entrambi i tubi di scarico per deviare il tubo lontano dalla superficie tagliente.
- Come ultimo espediente, avvolgere un manicotto protettivo attorno al nuovo tubo nel punto di contatto; Gates consiglia di non utilizzare un pezzo tagliato da un vecchio tubo, poiché inciderebbe negativamente sulla temperatura totale del sistema.
